어린이활동공간 환경유해인자 실태 조사

- 2009. 3. 22. 이전 설치(2016년부터 법적용)된 어린이집 보육실에 대한 환경안전관리기준 준수 여부 확인
- 안전하고 쾌적한 어린이활동공간 확보

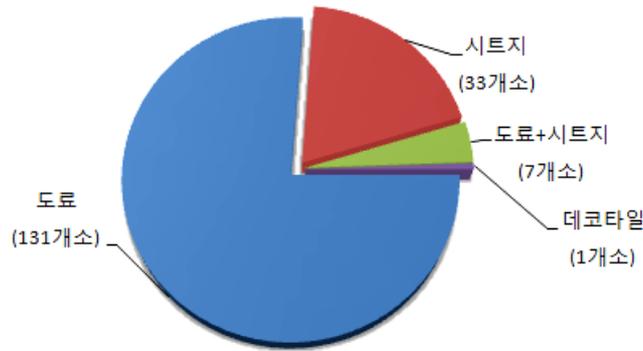
그림 1. 기준초과 마감재 현황

- 종합 결과
 - ▷ (간이검사) 현장에서 중금속간이측정기(XRF)를 사용하여 어린이집 694개소 보육실내, 2,146건의 도료 등 마감재의 중금속 농도를 측정하고, 기준값의 70 %를 초과하여 정밀검사가 요구되는 시료 324건(190개소)에 대해 정밀분석을 실시하였음.
 - ▷ (정밀검사) 전체 시료 중 정밀검사 대상 시료 수는 도료, 시트지, 데코타일 순이었으며, 정밀검사 결과 324건 중 278건이 환경안전관리기준을 초과하였고 이는 전체 마감재 중 13.0 %에 해당됨.
 - ▷ (기준초과 시설) 대상시설 694개소 중 24.8 %인 172개소 어린이집에서 부적합으로 나타났다. 이 중 131개소에서는 도료, 33개소는 시트지, 1개소에서는 데코타일이 환경기준을 각각 초과하였고, 2가지 마감재(도료+시트지)가 부적합한 곳은 7개소로 조사되었음.

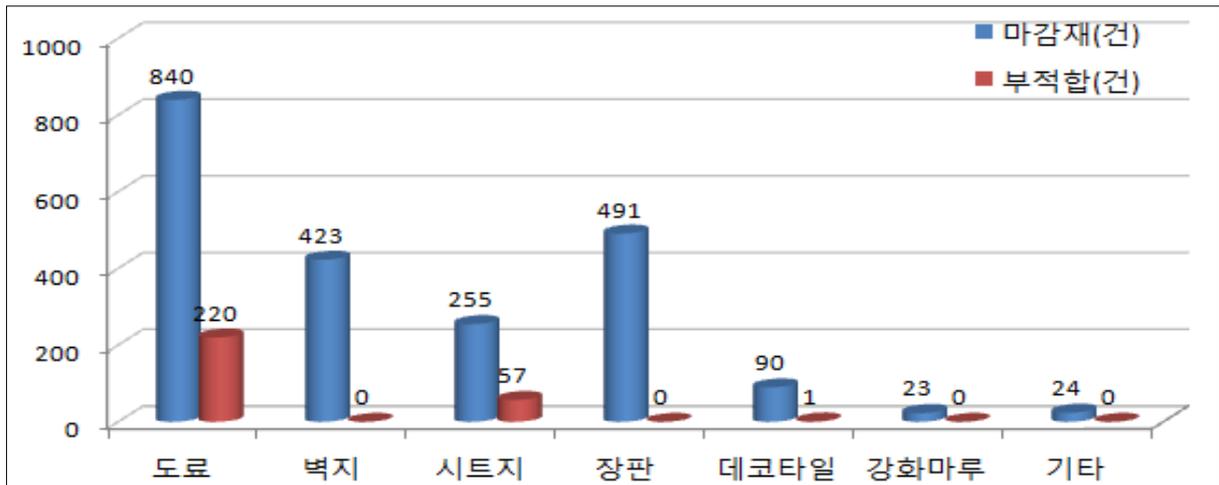
그림 2. 마감재별 부적합 현황

▷ (기준초과 마감재) 전체 마감재 중 부적합률이 가장 높은 마감재는 도료(26.2 %, 220건), 시트지(22.4 %, 57건), 데코타일(1.1 %, 1건)순으로 조사되었음.

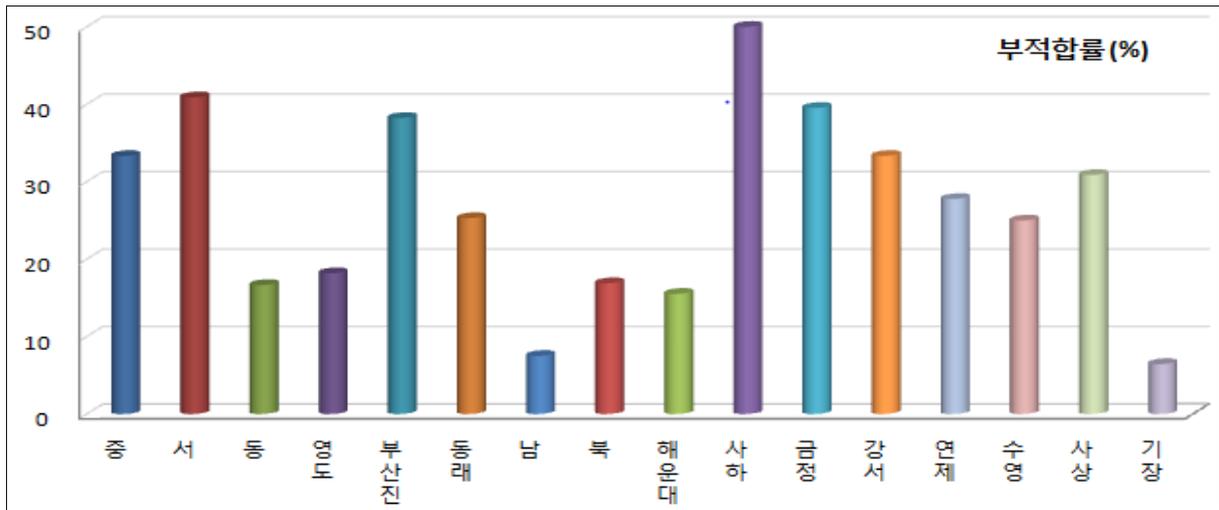
그림 3. 구군별 어린이집 마감재 중금속 부적합률

- ▷ 구군별 어린이집 보육실내 마감재 중금속 조사결과, 사하구 > 서구 > 금정구 > 부산진구 > 중구 = 강서구 > 사상구 순으로 환경안전관리기준 부적합률이 높았음.
- ▷ 남구와 기장군 소재 어린이집이 부적합률 10 % 이하로 가장 낮게 조사되었음.
