어린이활동공간 환경유해인자 실태조사

- 2009.3.22.이전 설치(2016년부터 법적용)된 어린이집 보육실에 대한 환경안전관리기준 준수 여부 확인
- 안전하고 쾌적한 어린이활동공간 확보

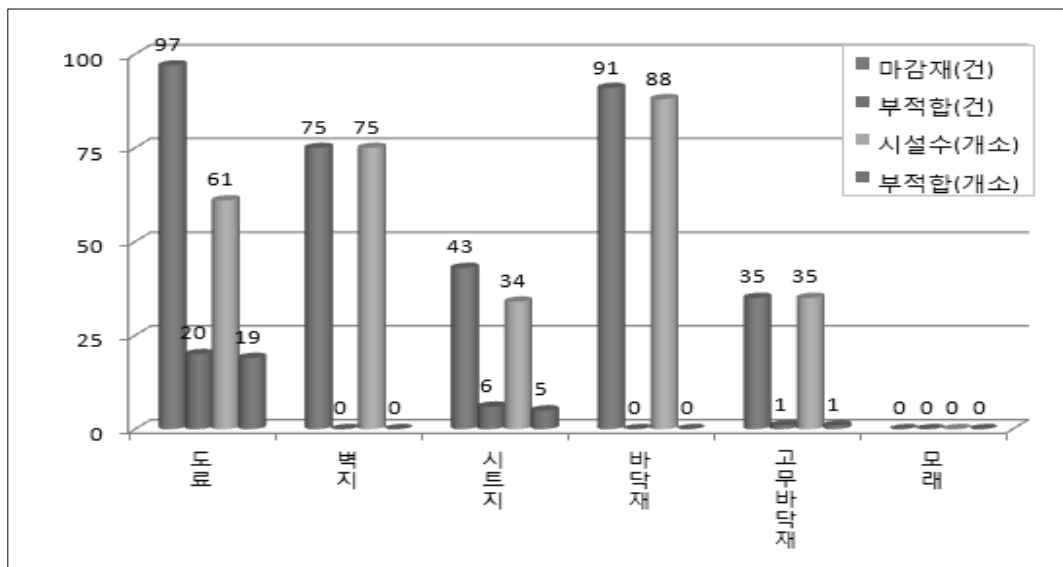
그림 1. 마감재와 시설별 부적합 현황

- (정밀검사) 전체 시료 중 정밀검사 대상시료 수는 도료, 시트지, 바닥재, 놀이터바닥재 순이었으며, 정밀검사 결과 49건 중 55.1 %인 27건이 환경안전관리기준을 초과하였으며, 전체 도료 및 마감재 중 7.9 %에 해당함
- (부적합 마감재) 전체 마감재 중 부적합율이 가장 높은 것은 도료(20건)로 측정 건수 대비 20.6 %로 높게 나타났으며, 다음으로 시트지(6건, 14%) > 고무바닥재(1건, 2.9 %) 순이었음
- (부적합 시설) 98개소 중 24.5 %인 어린이집 24개소에서 부적합 마감재가 사용된 것으로 조사되었고, 도료 사용 시설 중에서는 31.1 %가 부적합한 것으로 나타나 이에 대한 대책 마련이 요구됨
