어린이활동공간 환경유해인자 실태조사

- 2009년 환경보건법 시행에 따라 어린이의 건강을 보호하기 위하여 어린이활동공간에 대한 환경안전관리기준 준수여부를 평가하고자 실태조사를 실시함

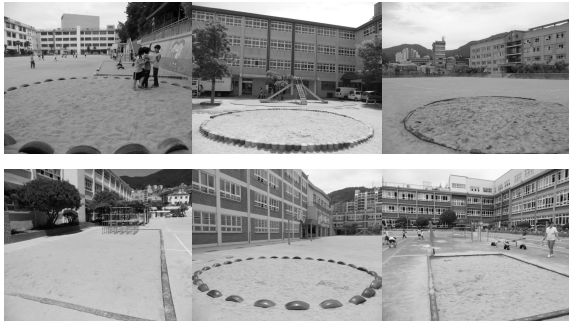
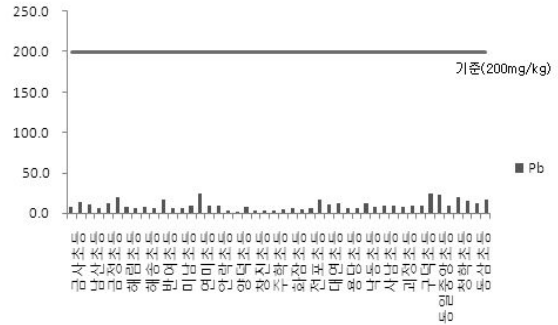
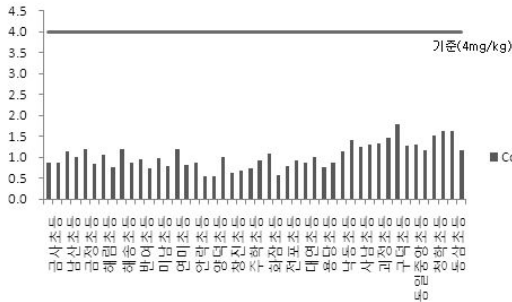
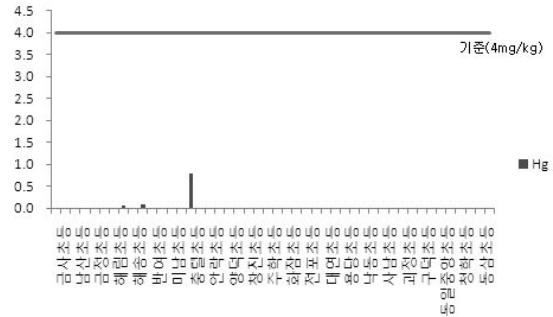
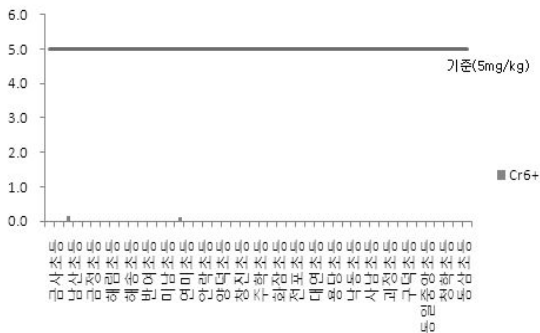
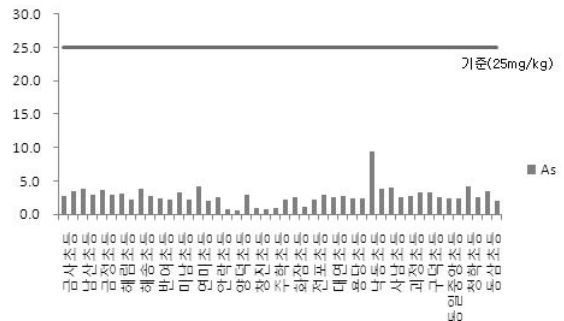
그림 2. 초등학교 어린이놀이기구 모래 바닥재 현황 및 조사결과

- 초등학교 어린이놀이기구 모래 바닥재 46개 지점에 대하여, 납, 카드뮴, 6가크롬, 수은, 비소, 기생충(란) 항목을 분석한 결과, 모두 어린이활동공간 환경안전관리기준 이내로 나타났다 (그림 2, 표 3).

〈석포초등학교 등 초등학교 어린이놀이기구 모래 바닥재〉

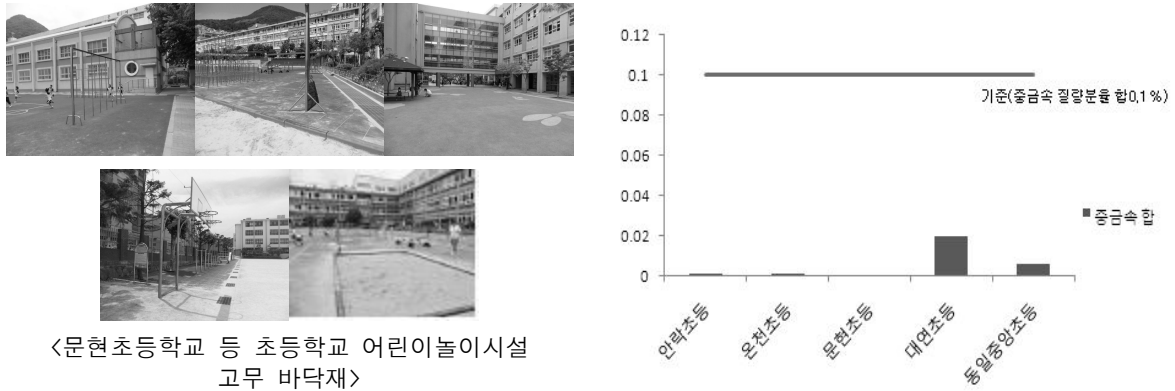
그림 3. 초등학교 어린이놀이기구 합성고무 바닥재 현황 및 조사결과

- 초등학교 어린이놀이기구 합성고무 바닥재 5개 지점에 대하여, 납, 카드뮴, 6가크롬, 수은 항목을 분석한 결과, 모두 어린이활동공간 환경안전관리기준 이내로 나타났다(그림 3, 표 4).

<문현초등학교 등 초등학교 어린이놀이기구 고무 바닥재>

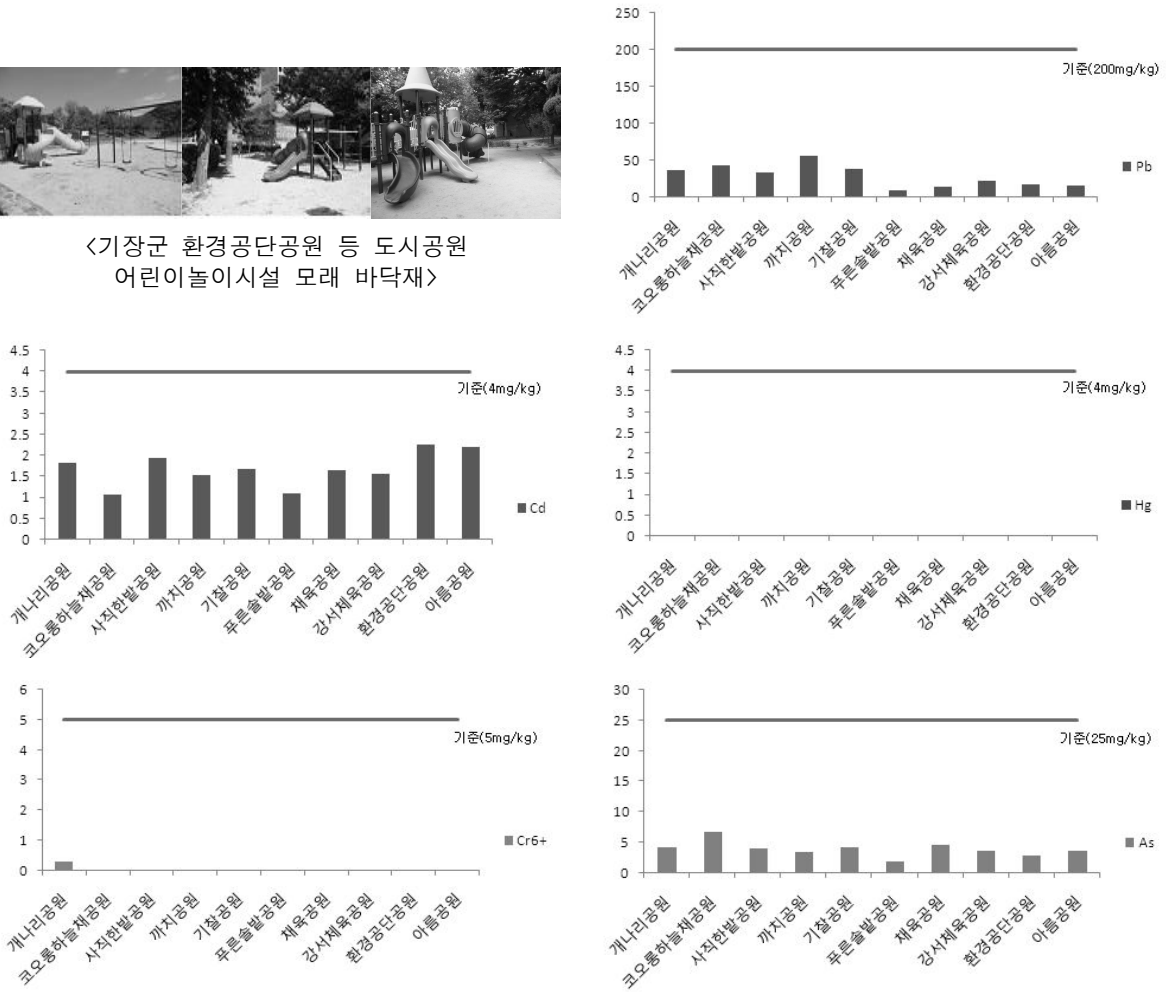
그림 4. 도시공원 어린이놀이시설 모래 바닥재 현황 및 조사결과

- 도시공원 어린이놀이터 모래 바닥재 10개 지점에 대하여, 납, 카드뮴, 6가크롬, 수은, 비소, 기생충(란) 항목을 분석한 결과, 1개 지점에서 기생충란이 검출되었으며, 나머지 항목은 모두 어린이활동공간 환경안전관리기준 이내로 나타났다(그림 4, 표 5).

<기장군 환경공단공원 등 도시공원 어린이놀이시설 모래 바닥재>

- 위생관리기준 준수 및 시설개선
 - 기생충(란)을 예방하기 위하여 기생충의 숙주인 개와 고양이 등의 동물 출입 통제
 - 정기적인 소독을 통한 위생관리
 - 어린이가 바깥활동을 하고 난 후에는 반드시 손씻기 등을 통한 개인위생을 철저히 할 수 있도록 적극적 홍보 필요
 - 어린이활동공간 환경안전관리기준을 초과한 합성고무 바닥재는 기준에 적합한 제품을 사용하는 등 시설개선 필요
- 행정사항
 - 시 환경보건과, 교육청 및 자치구·군에 조사결과를 보고(통보)함으로써 어린이활동공간에 대한 시설개선 등의 자료로 활용
 - 어린이활동공간에 대한 환경유해인자 실태조사의 지속적 실시로 어린이활동공간에 대한 관리대책 마련 시 위생관리 및 시설개선안 제공

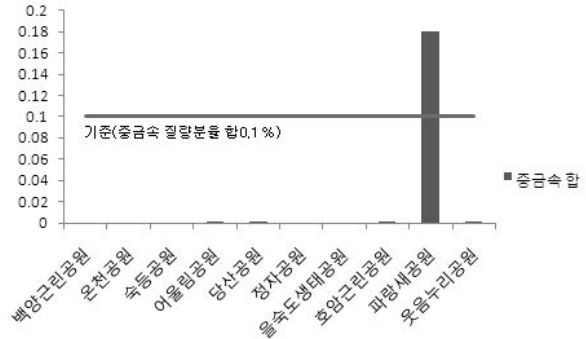
그림 5. 도시공원 어린이놀이시설 합성고무 바닥재 현황 및 조사결과

- 도시공원 어린이놀이시설 합성고무 바닥재 10개 지점에 대하여, 납, 카드뮴, 6가크롬, 수은 항목을 분석한 결과, 1개 지점에서 어린이활동공간 환경안전관리기준을 초과하였으며, 나머지 9개 지점은 기준 이내로 나타났다(그림 5, 표 6).

<숙등공원 등 도시공원 어린이놀이시설 고무 바닥재>
