2016년 물놀이형 수경시설 수질 실태조사

1. 조사개요

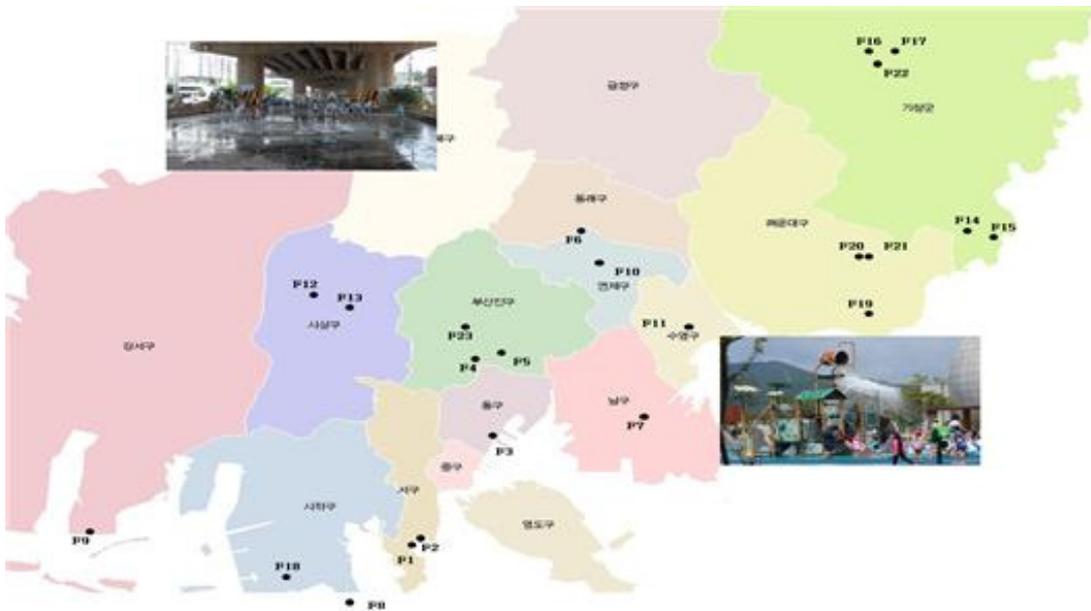
그림 1. 조사대상 위치 및 현황

- 조사근거 : 「물놀이형 수경시설의 수질관리 지침」(환경부, 2010)
- 조사기간 : 2016. 4 ~ 10월에 걸쳐 가동기간에 따라 월 1회이상 총 93회 조사
- 조사대상 : 관내 물놀이형 수경시설 23개소
- 조사항목 :
 - pH, 탁도, 대장균
 - 모니터링 항목 : 질산성질소, 과망간산칼륨소비량, 레지오넬라균

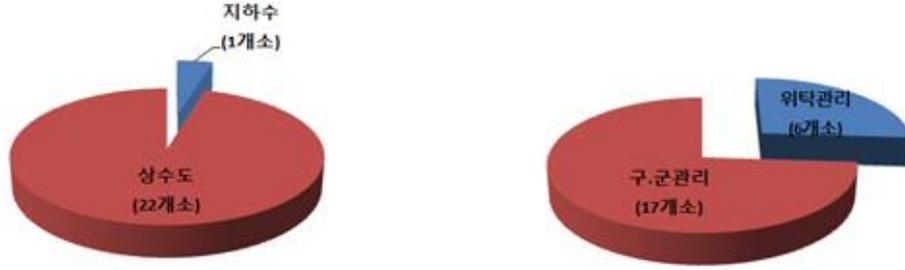
그림 2. 원수 유형 및 관리주체

- 관내 물놀이형 수경시설 현황 및 관리실태
 - 유형별
 - 광장의 기능과 어린이들이 뛰어 들어가 놀 수 있는 바닥분수가 대부분 차지
 - 바닥분수는 저수조에 저장된 물이 끌어올려져 사용후 별도의 처리없이 다시 저수조에서 재이용되는 구조로 되어 있어 수질관리에 취약한 구조로 되어 있음
 - 원수별 현황
 - 대부분 상수도를 사용하고 있어 원수 자체의 위해성은 낮은 것으로 사료됨
 - 관리 주체
 - 대부분 구·군청에서 관리
 - 부산시민공원, 송상현광장 등 6개소 관리공단에 위탁 관리
 - 가동기간
 - 일부지점에서 4월에서 10월까지 가동하는 곳도 있지만 대부분 하절기에 집중 가동

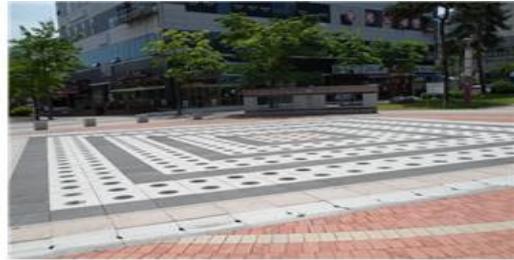
〈바닥분수 전경〉

- 이용현황
 - 주간에는 시간대를 정해 아이들이 뛰어 들어가 물놀이를 하고 있었음
 - 야간에는 음악분수 및 레이저 쇼 등의 관람으로 새로운 볼거리 제공
- 관리실태
 - 가동기간 중 월 1회이상 수질검사 등 환경부의 수질관리지침을 잘 준수하고 있었음
 - 환경부에서도 물놀이형 수경시설 이용자 준수사항 등의 전단지 및 스티커로 홍보 및 관리를 하고 있었음

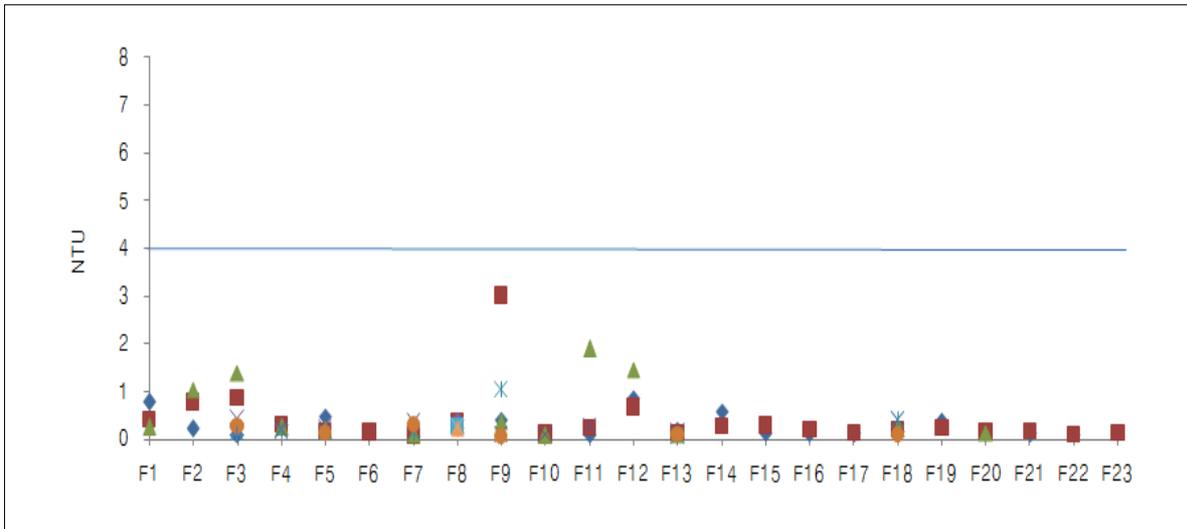
그림 6. 지점별 탁도 결과

- pH(기준: 5.8 ~ 8.6)
 - 일반적인 자연수의 pH는 5 ~ 9의 범위로 조류가 번성하면 pH 증가
 - 높은 pH에 노출시 눈, 피부 등 자극을 경험
 - 조사결과 6.5 ~ 8.6의 범위로 수질기준 모두 적합
- 탁도(기준: 4 NTU 이하)
 - 강우시 부유물질 등의 유입으로 탁도 유발
 - 기준초과시 인체에 직접 유해하지는 않으나 불쾌감 및 심미적 불안감 유발
 - 높은 경우 주기적인 청소와 수질교체 필요
 - 23개소 총 93회 수질 검사결과 0.06 ~ 3 NTU의 범위로 모두 기준치 이내였음

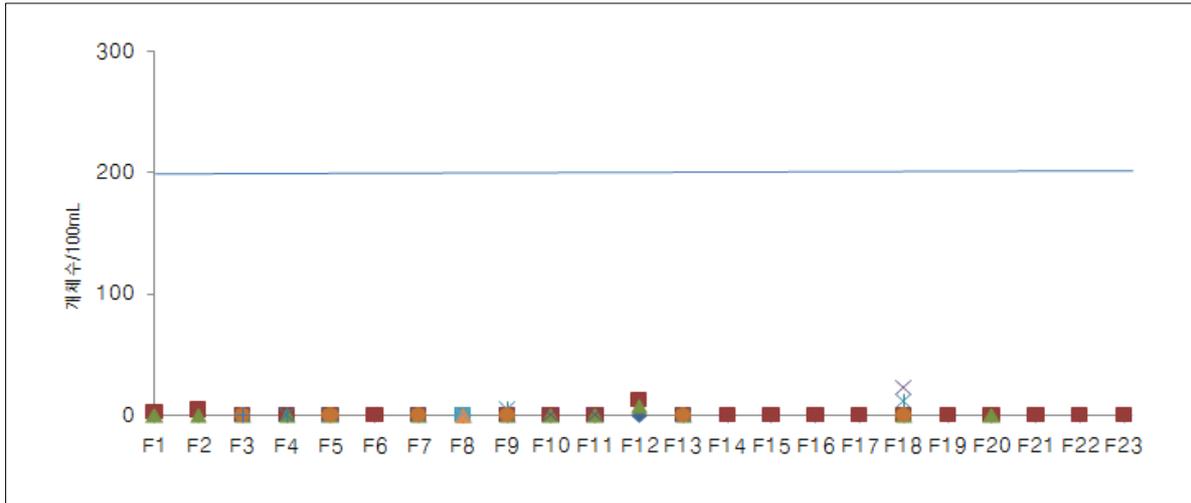
그림 7. 지점별 대장균 분포

- 사람이나 동물의 분변에 의한 오염 추정
- 기준초과시 설사, 경련, 구역질 등 유발, 염소소독 등으로 제거 가능
- 조사결과 대부분 불검출이었으며 최고 22 개체수/100 mL의 값을 보였으나 모두 기준치 이내로 분변의 오염에 의한 위해성은 없는 것으로 판단됨

- 수질검사시 기준초과시설은 원인규명 및 대응조치를 취하고, 특히 대장균 기준을 초과하는 경우에는 시설가동을 중지하고 소독 등 조치후 재검사시 수질기준에 적합한 경우에만 재가동

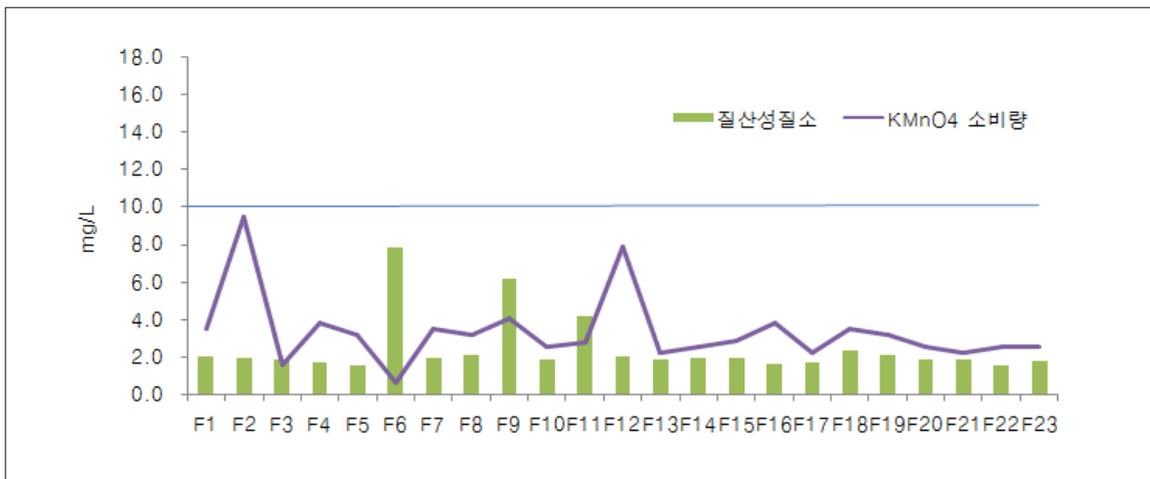
그림 8. 지점별 모니터링 항목 수질 결과

- 질소화합물의 최종 산화물질로 물의 오염지표, 청색증 유발 물질
- 원수가 상수가 아닌 경우 실시하는 모니터링 항목
- 1.6 ~ 7.8 mg/L의 값을 보였으며, 지하수를 이용하는 지점의 값이 높게 나타났음
- 기준은 없으나 먹는물 기준(10 mg/L)에 적용시 기준이내로 나타났음

- 수중의 유기물의 산화에 의해 소비되는 양으로 오염물질을 총체적으로 짐작케 함
- 원수가 상수가 아닌 경우 실시하는 모니터링 항목
- 고농도인 경우 불쾌한 맛, 냄새 초래
- 0.9 ~ 9.5 mg/L의 넓은 폭으로 나타났는데 기준은 없으나 먹는물 기준(10 mg/L) 이내

- 대장균 초과시 모니터링하는 항목으로 기준은 없음
- 여름철 냉방병의 원인균중 하나로 알려져 있음
- 대부분 지점에서 불검출로 나타났으나, 3개 지점에서 검출되어 청소 및 소독 실시 권고
- 기준이 없고 위해성은 크게 알려져 있지 않으나 어린이들이 주로 이용하므로 지속적인 소독 및 청소 등 관리 철저 요망
