대기환경 중 석면 조사

1. 조사개요

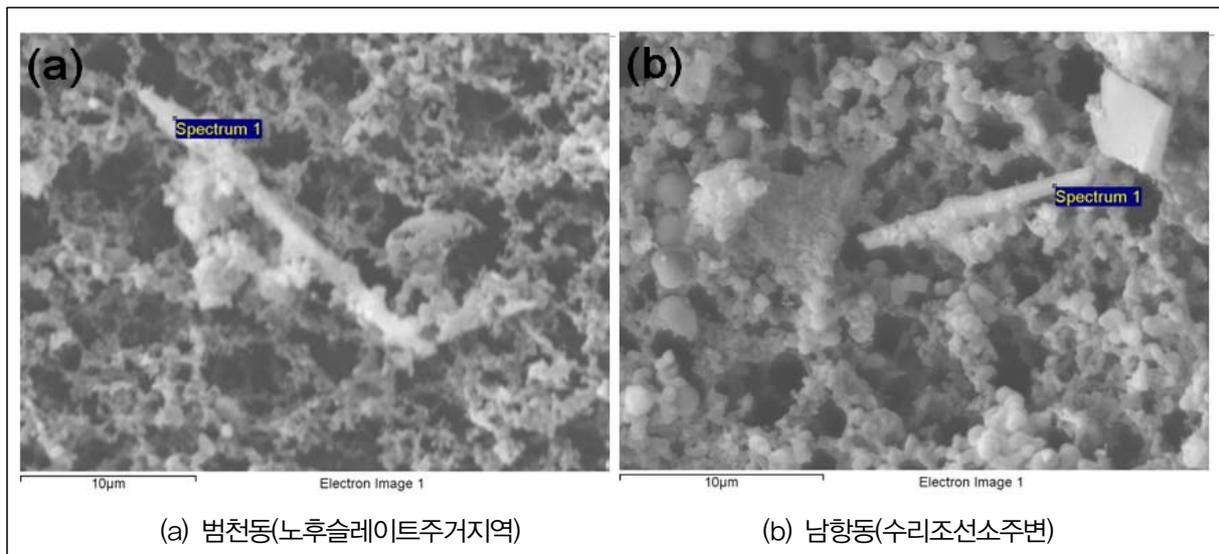
그림1. 대기 중 무기섬유입자

- 슬레이트 주거지역, 공업지역, 도로변 등 다양한 대기환경에서 석면농도를 조사한 결과, 전 지점에서 석면이 검출되지 않았음(표 1).
- 전자현미경 관찰결과, 무기성 섬유입자 농도는 0.0000 ~ 0.0022 개/mL 수준이었음.

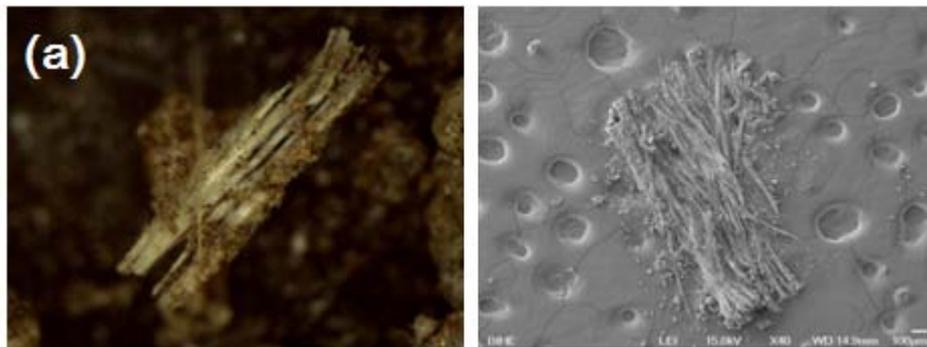
(a) 범천동(노후슬레이트주거지역)

- 노후슬레이트 주거지역(좌천동 매죽지마을, 문현동 돌산마을, 범천동 안창마을), 슬레이트축사(철마면) 주변, 수리조선소(다대동, 남향동) 주변, 폐기물처리시설(엄궁동) 주변 등 8개 지점의 퇴적면지에서 석면이 검출되었으며, 모두 미량(0.1 % 미만)의 백석면 이었음(그림 2).

그림 2. 퇴적먼지 중 석면

- 퇴적먼지 중의 석면입자는 미량이었으나, 환경 중의 노출 가능성과 공기 중으로의 비산가능성을 확인할 수 있었음.
 - ※ 이하 붙임 자료 (2014~2017년) 참조
- 최근 4년간 15개 조사지점의 대기 중 석면검출은 2회(슬레이트축사, 수리조선소 주변)로 농도는 0.0003 개/mL 이었음. 이는 「석면안전관리법」에 의한 석면해체사업장 주변 공기 중 석면 배출허용기준 및 「다중이용시설 등의 실내공기질 관리법」에 따른 실내공기질 권고기준인 0.01 개/mL 를 만족하는 수준임.
- 전자현미경 분석결과 수리조선소 및 도로변 대기 중 무기성 섬유상 먼지 농도가 높은편으로 나타남.
- 노후슬레이트 주거지역이나 슬레이트축사 주변의 퇴적먼지에서는 2014년~2017년 조사에서 모두 석면이 검출되어, 슬레이트의 조속 철거 또는 안정화 작업 등 관리대책이 필요한 것으로 나타남.
- 수리조선소(다대동 및 남항동) 주변 퇴적먼지 중에서도 2014년~2017년 조사에서 모두 석면이 검출되어, 노후화된 선박 수리·해체 시 석면이 배출될 가능성이 있음을 시사하였고, 조선소 근로자들의 건강피해 예방을 위해 작업환경 조건 등을 숙지해야 할 것으로 사료됨.
- 대기환경 등에 대한 지속적인 석면 모니터링을 실시하여, 노출실태를 정확하게 파악하고 관리대책 마련을 위한 자료로 활용코자 함.
