지하역사내 공기 및 퇴적먼지 중 석면조사

- 2009년~2017년 부산시 지하역사내 대합실 및 승강장의 공기 중 석면 및 퇴적먼지 중 석면 조사
- 석면오염 우려가 있는 「석면중점관리역사」에 대한 주기적 조사로 시민건강 보호 및 환경위해 예방

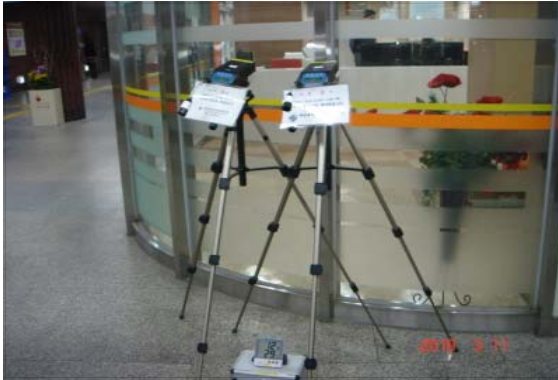
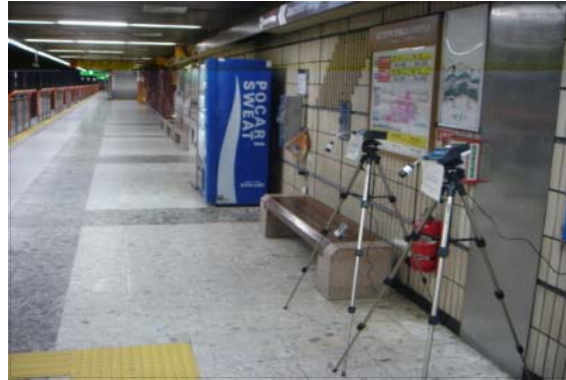
그림 1. 지하역사 실내공기 중 석면 시료 채취

- 시료포집필터 : MCE 필터(0.8 μ m pore size, 25 mm)
- 시료포집유량 : 10 L/min
- 시료포집용량 : 1,200 L

(a) 지하역사 대합실

(b) 지하역사 승강장
