환경기초시설 약취 조사

○ 환경기초시설의 약취실태를 조사하여 약취 저감 대책 마련을 위한 기초자료를 제공함으로써 건강하고 쾌적한 생활환경 조성에 기여

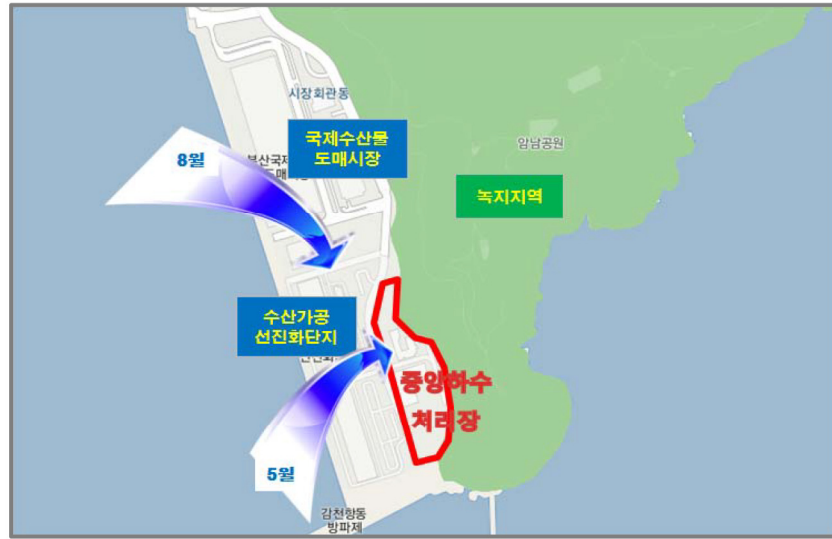
그림 3. 중앙하수처리장 지점도

- 중앙하수처리장(복합악취 11배, 기준 15배)

처리용량	처리구역	주변여건	기후조건			
			해당월	풍향 (풍속)	기온	습도
120,000m ³ /일 (중계펌프장 184,000m ³ /일)	중구·서구 전역, 동구 일부지역 (10.41 km ²)	수산가공단지 서쪽 인접, 국제수산물도매시장 북서쪽 인접, 동쪽 암남공원 위치해 있음	5월	남서풍 (1.6m/s)	25.3 °C	60 %
			8월	북북서풍 (1.6m/s)	33.9 °C	54 %

- 조사결과 : 2018년 복합악취 평균 11배(기준 15배)로 전년도 평균 7배보다 높게 나타남. 이는 시료채취시 하수처리냄새, 생선비린내 등 복합적인 냄새가 감지되었으며, 채취당시 서풍이 불어 와 남서쪽에 위치한 수산가공선진화단지에서 기인한 악취영향이 있었던 것으로 보임

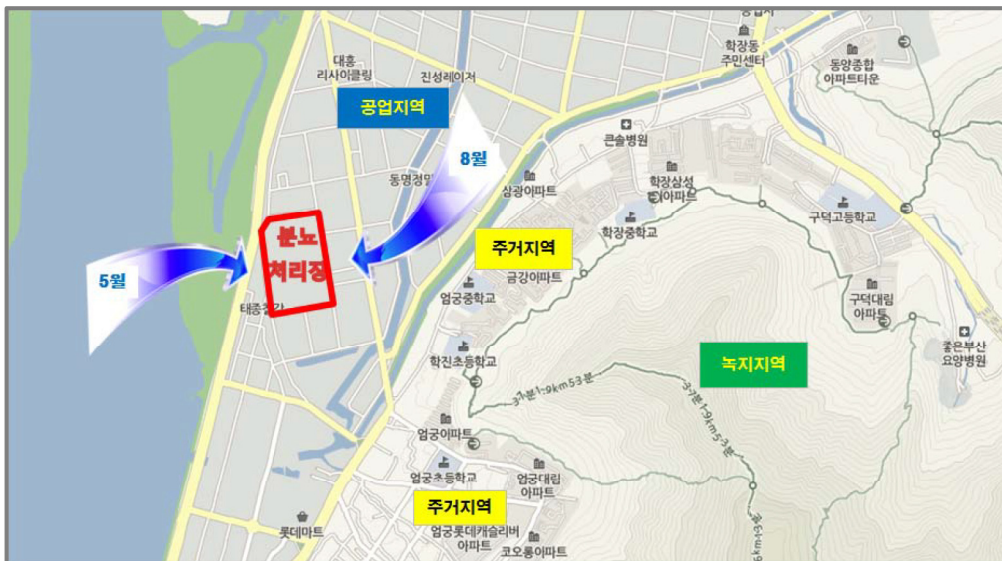
그림 4. 분뇨처리장 지점도

- 분뇨처리장(복합악취 16배, 기준 20배)

처리용량	주변여건	기후조건			
		해당월	풍향 (풍속)	기온	습도
3,500m ³ /일	동쪽일대 1 km이내 주거지역(아파트단지) 위치, 북쪽 사상공업지역, 남쪽으로 1 km이내 엄궁농산물시장이 위치해 있음	5월	서풍 (2.2m/s)	27.1 °C	61 %
		8월	북동풍 (2.1m/s)	33.4 °C	52 %

- 조사결과 : 2018년 복합악취 평균 16배(기준 20배)로 전년도 평균 19배보다 낮게 나타남. 복합악취(부지경계선) 16배(기준 20배)로 기준이내이나 타 지점보다 높은 수치로 5월 채취당시 서풍이 불어와 동쪽에 위치한 주거지역에 악취영향이 미칠 것으로 사료됨으로 지속적인 관찰이 요구됨

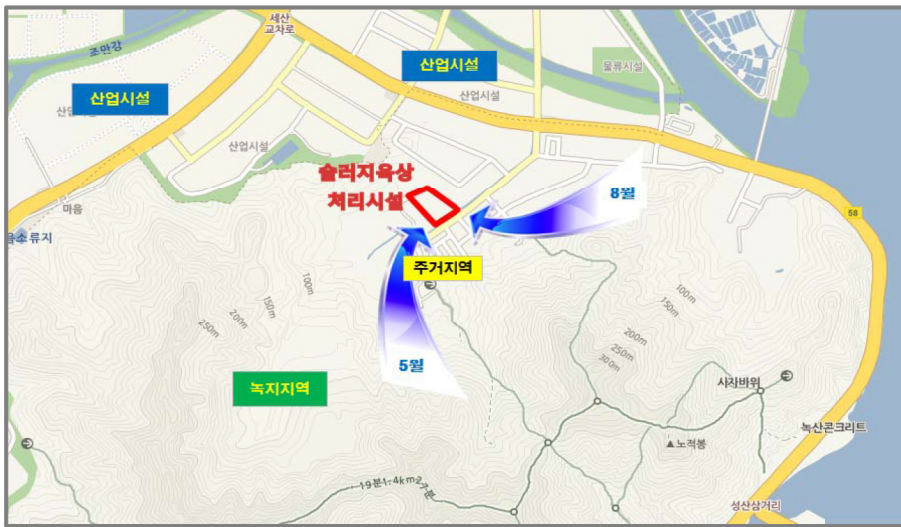
그림 5. 하수슬러지 육상처리시설 지점도

- 하수슬러지 육상처리시설(복합악취 7배, 기준 20배)

처리용량	주변여건	기후조건			
		해당월	풍향 (풍속)	기온	습도
550m ³ /일	부산환경공단 생곡사업소내 위치, 인근 생곡마을 위치하고 있으며, 북쪽 일대 산업시설, 남쪽은 녹지지역 위치해 있음	5월	남풍 (1.7m/s)	29.0 °C	53 %
		8월	남동풍 (2.5m/s)	31.1 °C	61 %

• 조사결과 : 2018년 복합악취 평균 7배(기준 20배)로 전년도 평균 14배보다 낮게 나타남
