하천 비점오염 조사

- 부산 하천의 비점오염 현황을 온천천을 중심으로 조사하여 강우 시 비점오염의 현황을 파악하고 분류식 관거 등 수질개선사업에 따른 비점오염 개선여부를 지속 모니터링

1. 조사개요

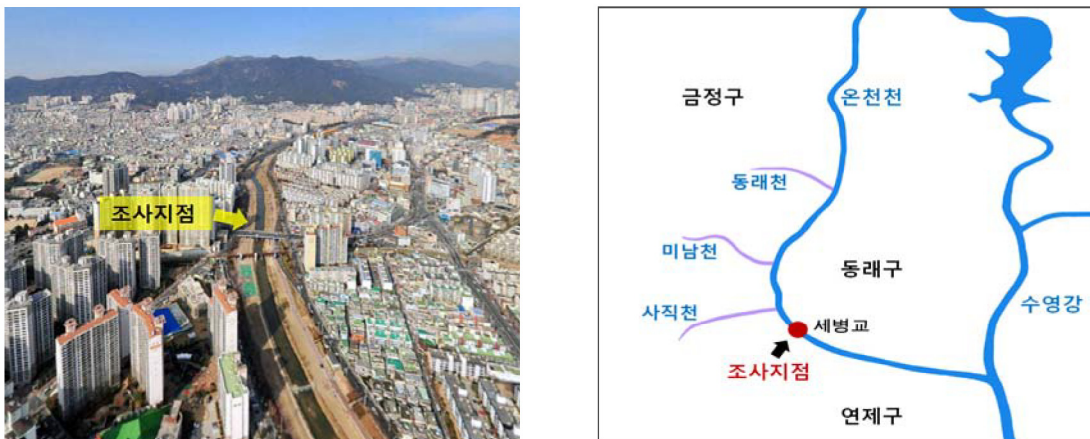
그림 1. 조사지점 전경 및 지점도

- ① 강우 시 비점오염 집중 : 세병교는 사직천, 미남천 등의 복개하천 등에서 유입된 다량의 비점오염물질의 유하경로에 위치
- ② 비점오염물질에 의한 수생태계 건강성 악화 지점 : E (매우나쁨) 등급

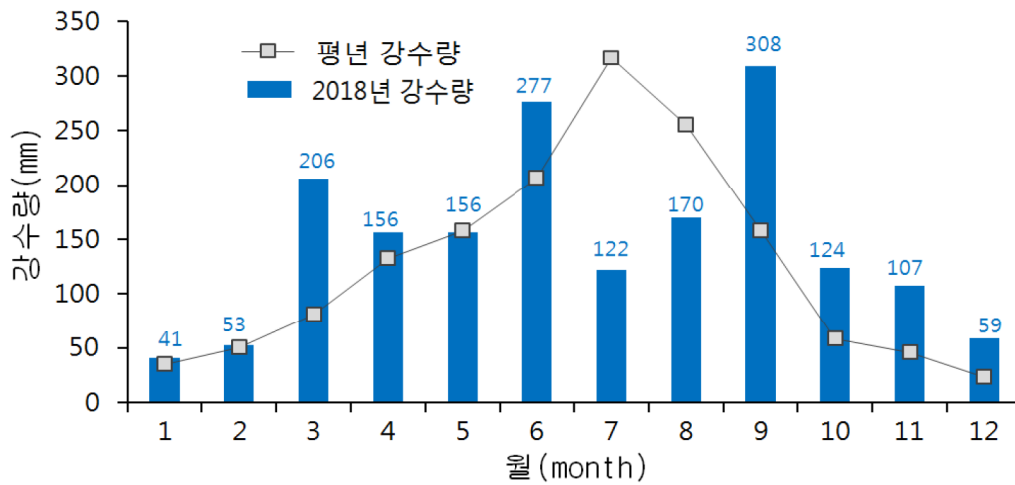
그림 2. 2018년 월별 강우 분포

- 2018년도의 강우량은 총 1,779 mm로 평년강수량²⁾ 1,519 mm보다 약 17 % 많은 다소 풍부한 강우량을 보임
- 3, 6, 9월에 평년보다 강우량이 많았고 7, 8월에는 평년보다 강우량이 작아 상대적으로 고른 강우 분포 나타냄

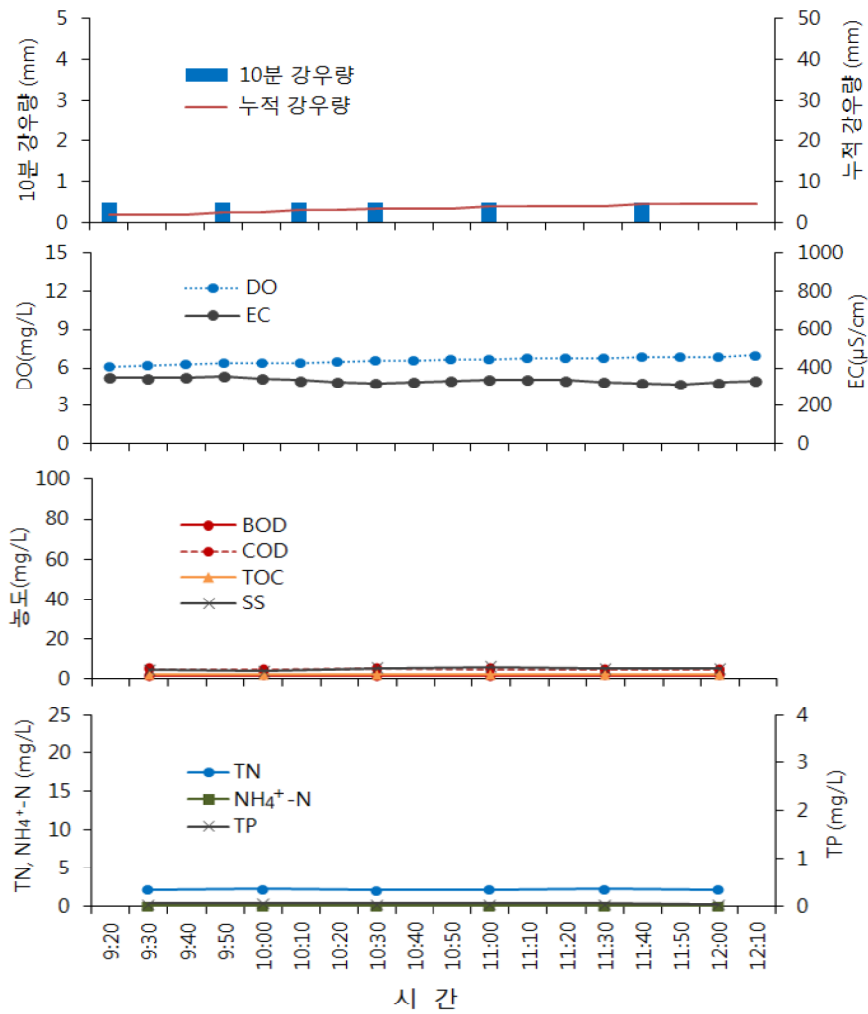
그림 4. 강우시간에 따른 오염물질농도 변화(2차 조사)

○ 약 2시간, 총 4.5 mm의 균등하게 내리는 약한 강우 발생

○ 비점오염 유출수의 하천 유입이 거의 없어, 수질변화 없음

: 약한 강우강도에서는 강우유출수가 대부분 하수관거로 유입, 하천 수질에 거의 영향을 주지 않음

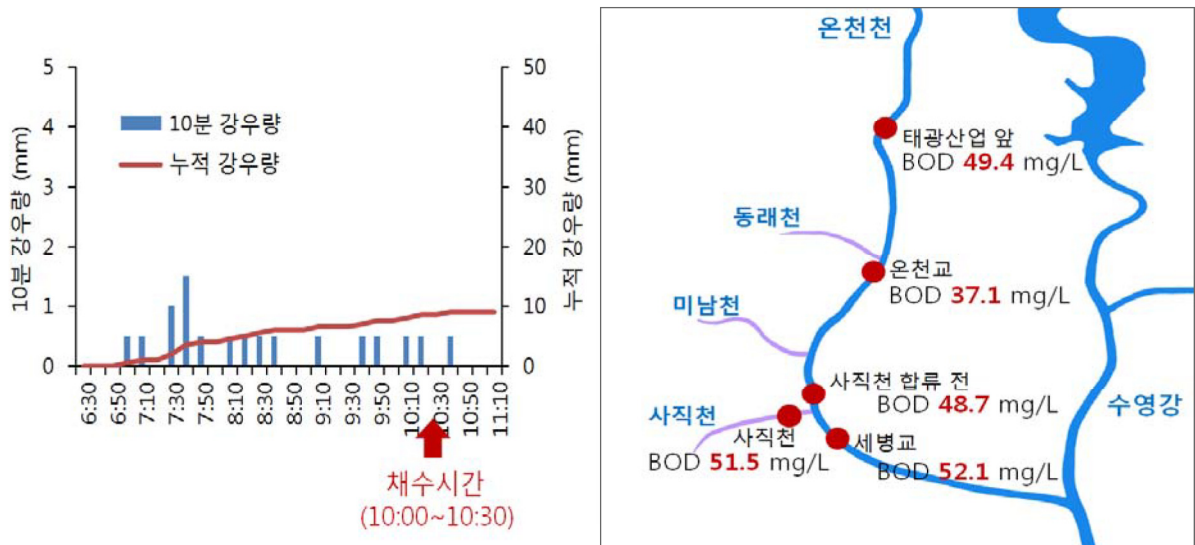
그림 5. 강우량 현황 및 온천천 지점별 BOD (강우 3시간 후 측정)

- 모든 지점에서 BOD 37.1 ~ 52.1 mg/L의 높은 유기물농도 보임
- 3시간에 걸친 8.5 mm의 누적 강우에서는 하수관거 월류로 인한 수질악화가 3시간 이상 지속 발생
- 온천천 상·하류 전반적으로 폭 넓은 수질 악화 발생

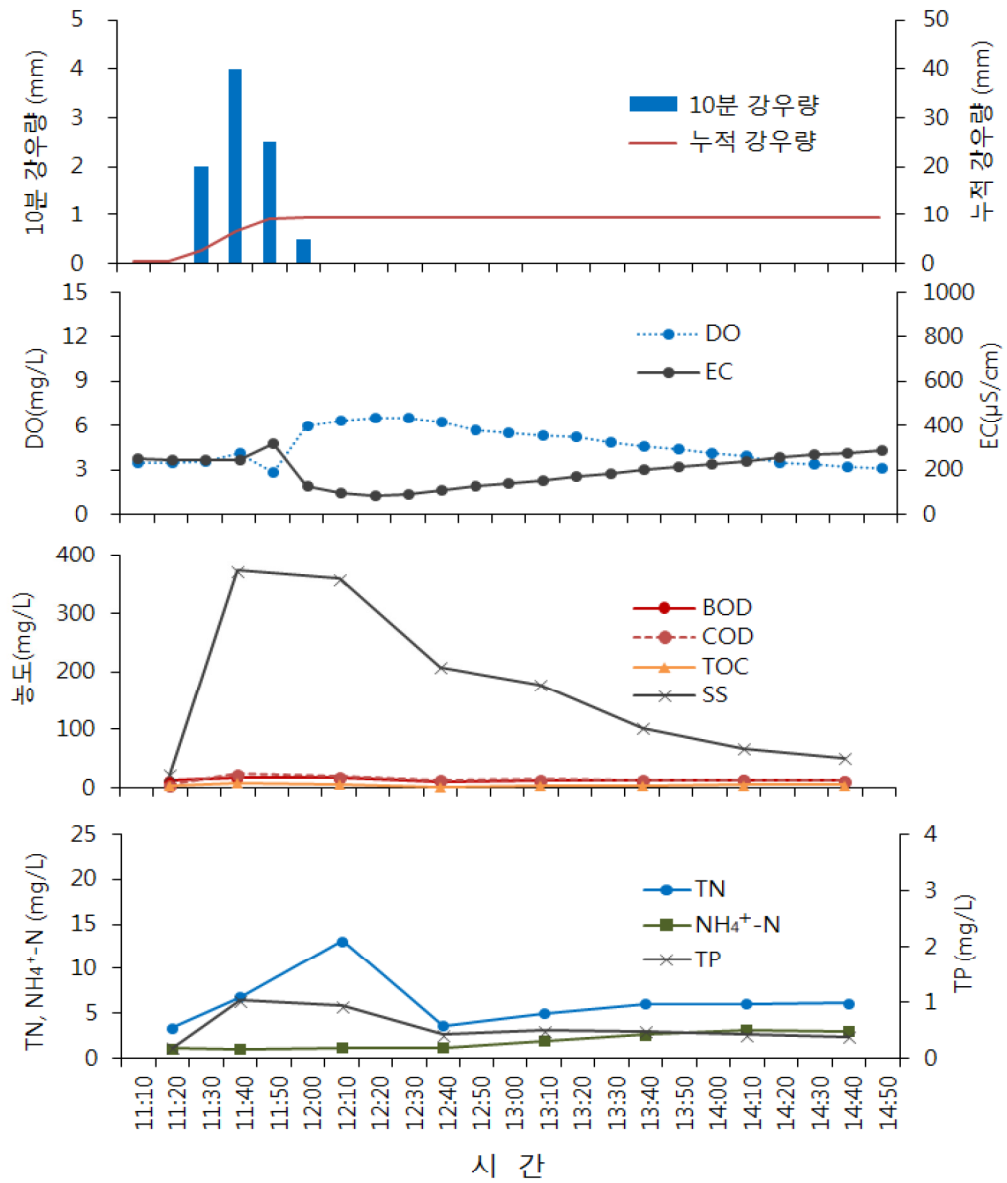
그림 6. 강우시간에 따른 오염물질농도 변화(4차 조사)

- 조사 전일 11.5 mm의 강우가 있었고 조사 당일에는 50분간 총 9.5 mm의 짧고 강한 소나기 발생
- 강우 발생 30분 후 누적강우 6.5 mm에서 SS농도가 359 mg/L로 급격하게 상승하였고 TN, TP도 약간의 증가를 보였으나 BOD 등 유기물 농도는 큰 증가를 보이지 않았음
: 조사 전일 강우로 관거 퇴적물 등이 미리 제거되었기 때문

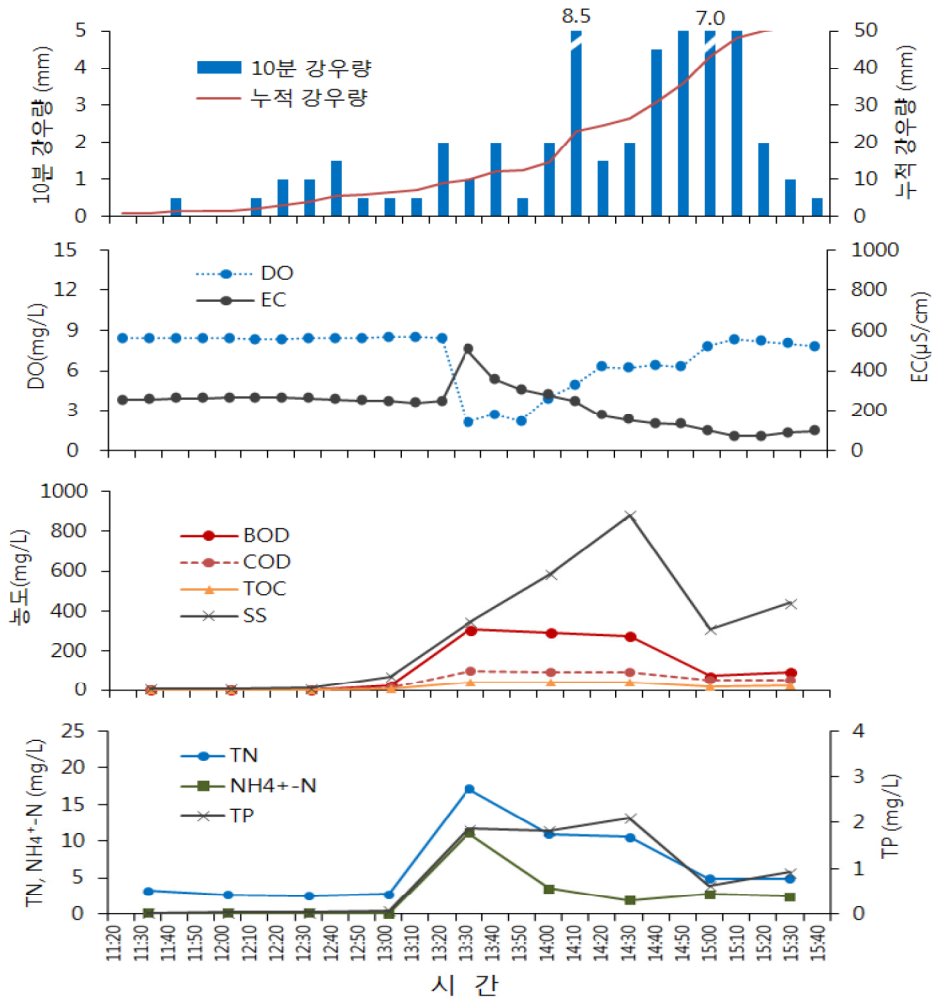
그림 6. 강우시간에 따른 오염물질농도 변화(5차 조사)

- 약 12시간, 총 88 mm의 많은 비 내림
- 강우 시작 약 130분 후, 누적강우 10 mm에서 초기유출 발생
- 다른 항목은 누적강우 10 mm에서 급증하였으나, SS는 이후 60분에 걸쳐 점증적 증가

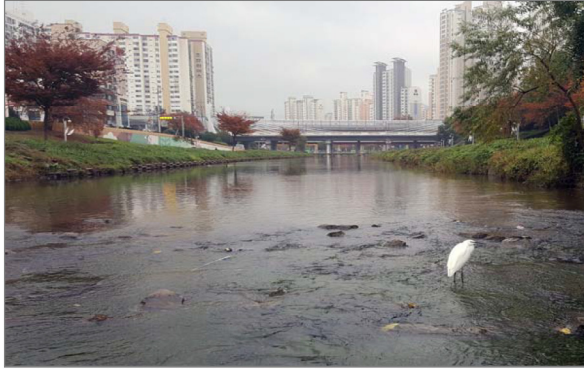
(11:30) 강우 전 세병교 지점 전경

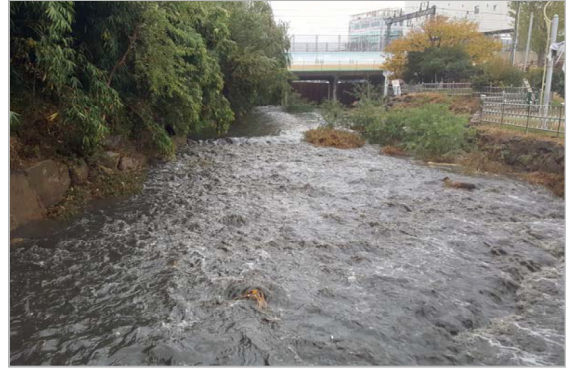
(13:00) 사직천(온천천 지류)에서의
하수 월류수(CSOs) 발생

- 하천으로의 **합류식 하수관거 월류수(CSOs)** 유입을 근원적으로 차단
- 분류식 하수관거 설치로 **하수관거 퇴적물** 하천 유입 방지
: 합류식 하수도는 관거가 커 느린 유속에 의해 유기성 입자 등의 퇴적이 많으며 강우 시 일시에 유출되어 하천환경 악화시킴

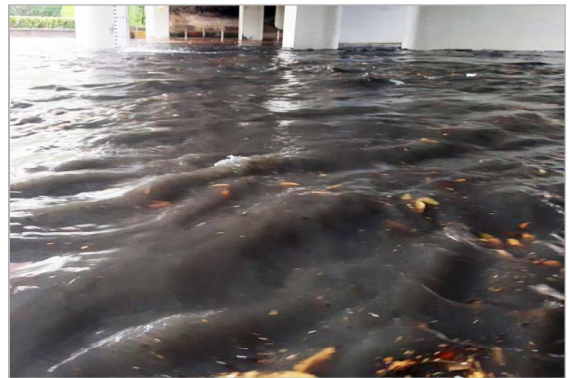
(13:30) 세병교 지점 비점오염물질 도착
: 순간 최대오염도(BOD 307 mg/L)

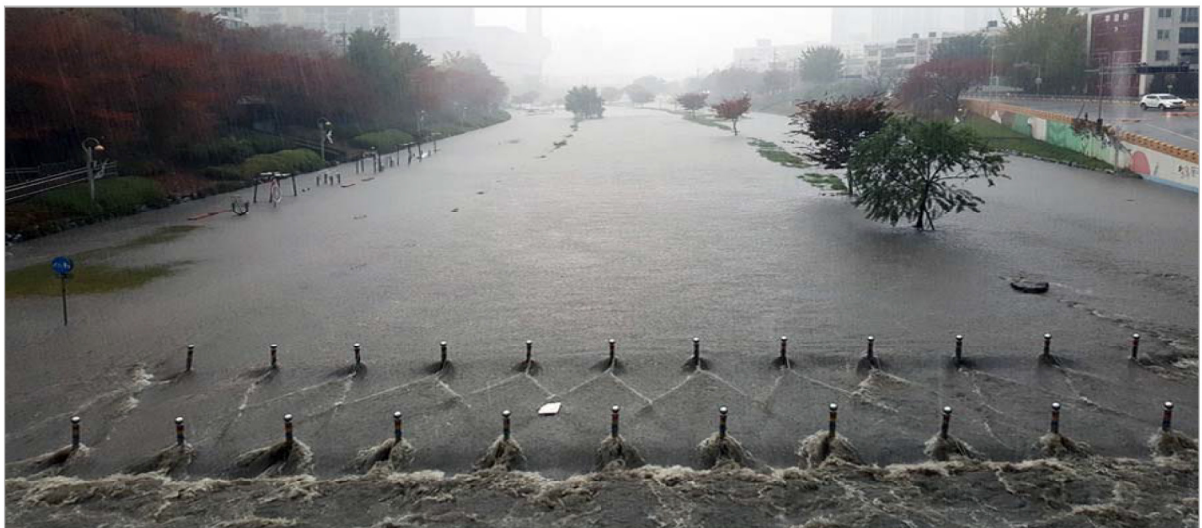
(15:00) 온천천 둔치 침수 발생. BOD는 74 mg/L로 감소
